Zlecenie 48/696/13

**ORZECZENIE TECHNICZNE  
z  
PROGRAMEM PRAC KONSERWATORSKICH**

**Dotyczące:      Przyziemia i piwnic Wielkiej Zbrojowni w Gdańsku**

**Adres:            82-103 Gdańsk, Targ Węglowy 6**

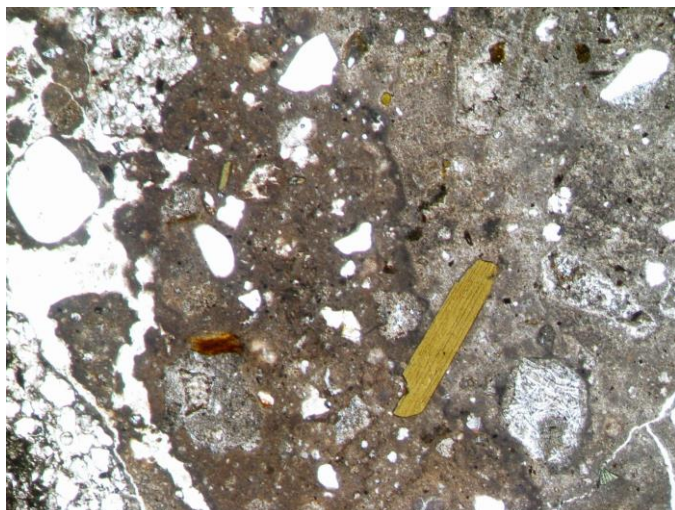
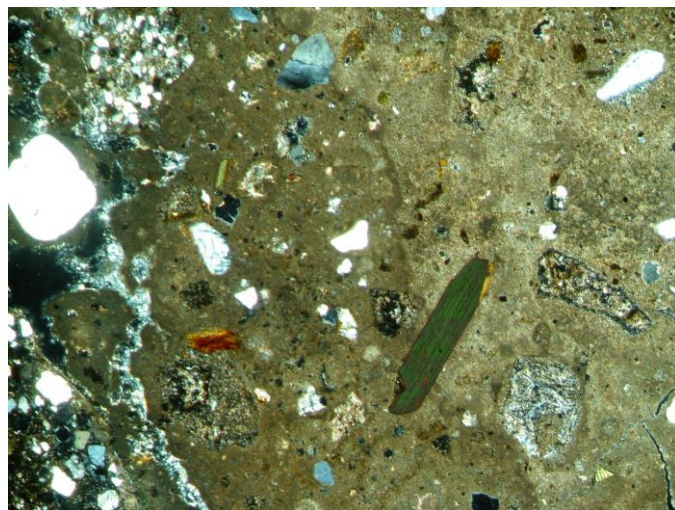
**Próbka 2E ( zaprawa wapienna z filara piwnicy Wielkiej Zbrojowni w Gdańsku, zaprawa o właściwościach hydraulicznych).**

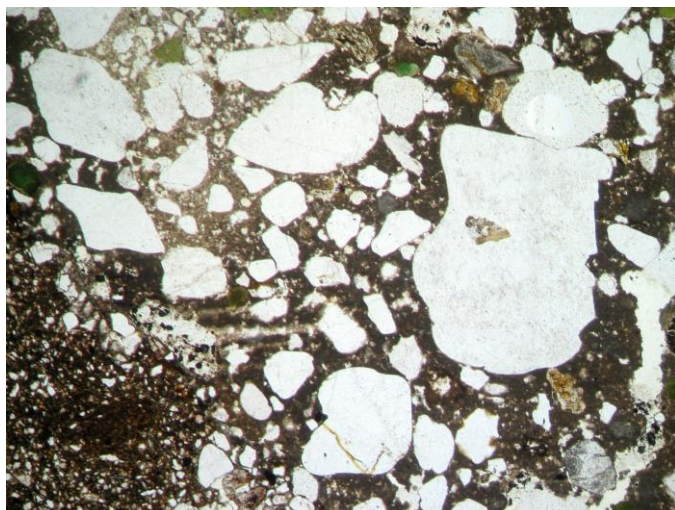
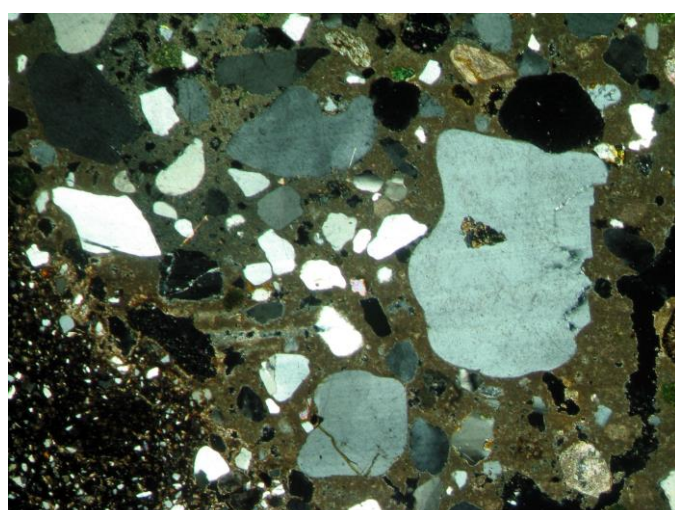
**Próbka 3E (zaprawa z muru podłużnego, XVII –wiecznego z piwnicy Wielkiej Zbrojowni w Gdańsku.**
