Zlecenie 48/696/13

**ORZECZENIE TECHNICZNE
Z
PROGRAMEM PRAC KONSERWATORSKICH**

Dotyczące: Przyziemia i piwnic Wielkiej Zbrojowni w Gdańsku

Adres: 82-103 Gdańsk, Targ Węglowy 6

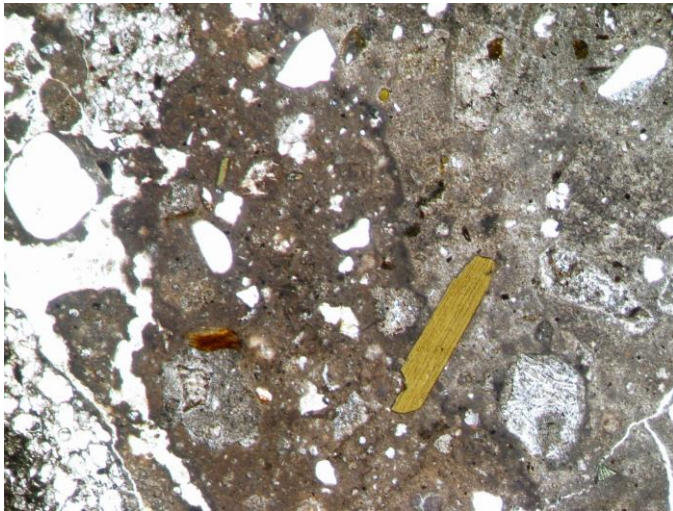
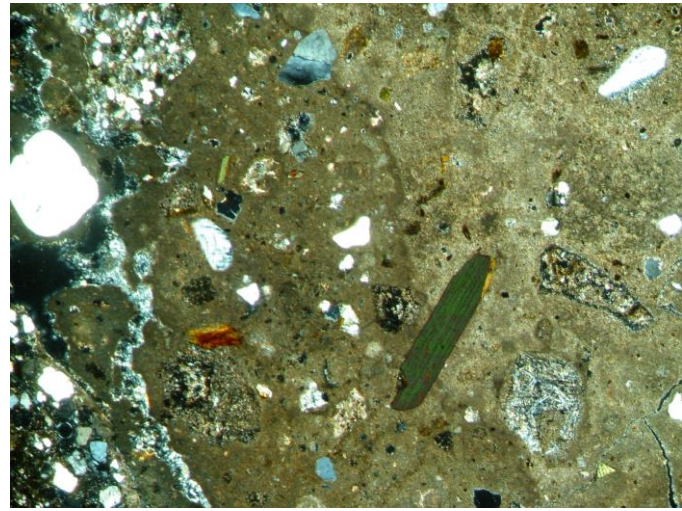
Próbka 2E (zaprawa wapienna z filara piwnicy Wielkiej Zbrojowni w Gdańsku, zaprawa o właściwościach hydraulicznych).

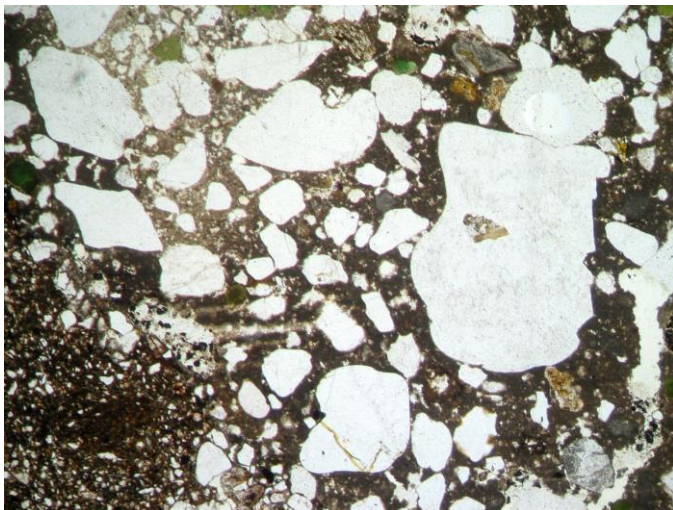
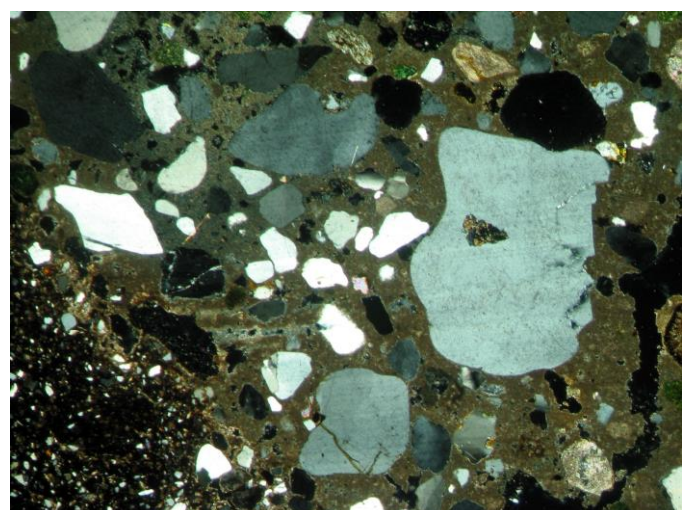
Próbka 3E (zaprawa z muru podłużnego, XVII –wiecznego z piwnicy Wielkiej Zbrojowni w Gdańsku.

2. Numer próbki: ZW1202 (3E)	2. Rodzaj skały: zaprawa	
3. Barwa próbki: kremowo-szara	4. Zwięzłość próbki: zwięzła	5. Reakcja z HCl: burzliwa
6. Szkielet ziarnowy	<u>6a. Typ szkieletu ziarnowego:</u> rozproszony	
<p>6b. Skład mineralny: kwarc, skalenie, fragmenty skał, glaukonit, biotyt, amfibol, węgiel drzewny, spieki (?). <i>Kwarc</i> – stanowi obfity i podstawowy składnik szkieletu ziarnowego. Wykształcony jest jako detrytyczne ziarna o wielkości dochodzącej maksymalnie do około 1,0 mm. Głównie kwarc tworzy ziarna monokrystaliczne, zrosty występują lecz są bardzo rzadkie. Spotyka się je wyłącznie wśród ziaren o wielkości zbliżonej do 1,0 mm. Forma ziaren zmienna, zwykle izometryczna lub są one lekko wydłużone, rzadko natomiast występują osobniki silnie wydłużone. Stopień obtoczenia ziaren kwarcu zróżnicowany, dominują formy obtoczone i półobtoczone, rzadziej natomiast spotyka się ziarna słabiej wyoblone, półostrokrawędziste czy ostrokrawędziste, te zwykle obecne wśród ziaren o mniejszych rozmiarach. Przy jednym nikolu ziarna kwarcowe są bezbarwne i niepleochroiczne, pozbawione łupliwości, wykazują niski relief. Przy skrzyżowanych nikolach wykazują niskie, szare barwy interferencyjne I rzędu. Wrostków innych minerałów w ziarnach kwarcu nie obserwuje się, jedynie występują niekiedy licznie nagromadzone banieczki inkluzji ciekło-gazowych. W kilku zaimach kwarcu obecne szereg drobnych, submikroskopowych igiełek niezidentyfikowanego minerału.</p> <p><i>Skalenie</i> – występują znacznie rzadziej w porównaniu do dominującego kwarcu, stanowią składnik poboczny. Mają postać monokrystalicznych ziaren o wielkości dochodzącej maksymalnie do około 1,0 mm, często mniejsze. Są to osobniki półobtoczone lub półostrokrawędziste, rzadko ostrokrawędziste. Zwykle są lekko wydłużone, przy jednym nikolu bezbarwne i niepleochroiczne, wykazują relatywnie niski relief, zbliżony do reliefu kwarcu. W niektórych osobnikach widoczna jest łupliwość. Przy skrzyżowanych nikolach skalenie wykazują niskie, szare barwy interferencyjne I rzędu, widoczne są również często zbliżnienia oraz różne przerosty. W składzie szkieletu występują zarówno skalenie alkaliczne, jak i skalenie sodowo-wapniowe. Większą część populacji stanowią ziarna skaleni alkalicznych, reprezentowanych przez kryształy mikroklinu. Posiadają one charakterystyczną dla tego minerału tzw. mikroklinową kratkę bliźniaków. W jej skład wchodzi dwa systemy prostopadle zorientowanych lametek bliźniaczych, które wyklinowują się i nie kontynuują do granic kryształu. rzadziej obecne są ziarna pertytów, które składają się z przerostów czystego skaleni sodowego w skaleniu potasowym. Najrzadziej natomiast spotyka się ziarna plagioklazów, które posiadają charakterystyczne zbliżnienie polisyntetyczne, składające się z szeregu lametek, zorientowanych równolegle względem siebie, a które w odróżnieniu od polisyntetycznego bliźniaka mikroklinu są równej grubości i przechodzą przez cały kryształ. Skalenie w próbce zachowane są w różnym stopniu. Część skaleni jest świeża i nie zmieniona, inne są w mniejszym lub większym stopniu po-</p>
